ОСОБЕННОСТИ ЭКСПЛУАТАЦИИ МЕТАЛЛИЧЕСКИХ КОНСТРУКЦИЙ ПРОМЫШЛЕННЫХ ЗДАНИЙ

**О-75 Особенности эксплуатации металлических конструкций
промышленных зданий** : монография / К.И. Еремин [и др.] ; под
ред. К.И. Еремина ; М-во образования и науки Росс. Федерации,
ФГБОУ ВПО «Моск. гос. стрит. ун-т». – Москва: Издательство
МИСИ – МГСУ, 2012. – 248 с. (Библиотека научных разработок и
проектов МГСУ)

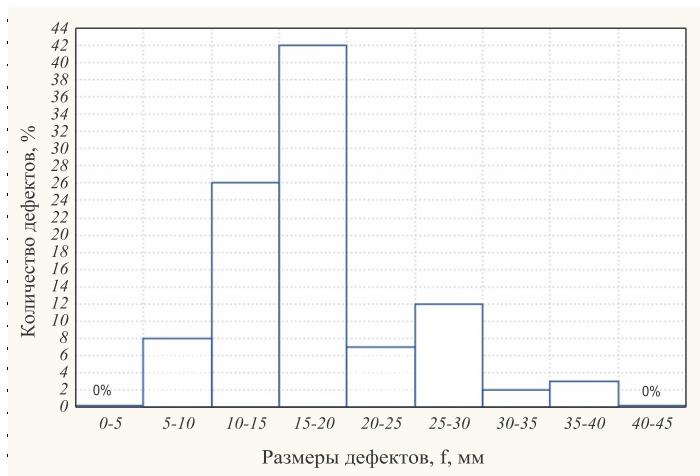
Наиболее распространены погибы размерами 10—20 мм. И в случае погиба в плоскости, и из плоскости самый высокий процент обнару-

женных повреждений приходится на 15—20 мм (48 и 38 %). Вероятность появления общих погибов элементов достаточно высока для диапазона 5—30 мм. По мере увеличения стрелы прогиба f , их число значительно уменьшается (30—40 мм — по 5 %).

Рис. 1.3. Гистограмма распределения размеров общих погибов элементов пролетных строений транспортных галерей коксохимического и горно-обогатительного производств ОАО «ММК»

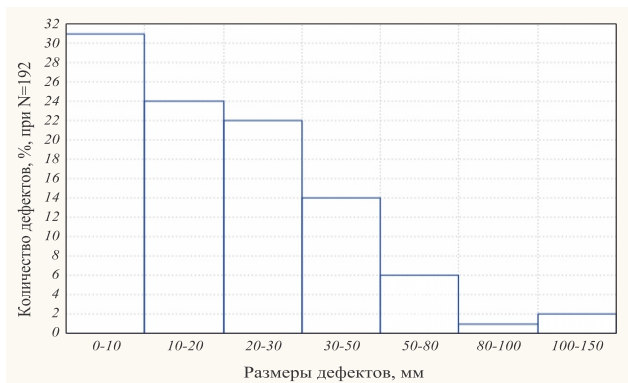
Рис. 1.5. Суммарная гистограмма распределения размеров местных погибов в элементах колонн: (мартеновский цех № 1; склад заготовок обжимного цеха ОАО «ММК»)

Основными причинами, такими как силовые воздействия ударного характера и нарушения правил эксплуатации, можно объяснить появление местных погибов в элементах колонн (рис. 1.5). Основной процент (31 %) приходится на небольшие дефекты (0÷10 мм). Как самые рас-

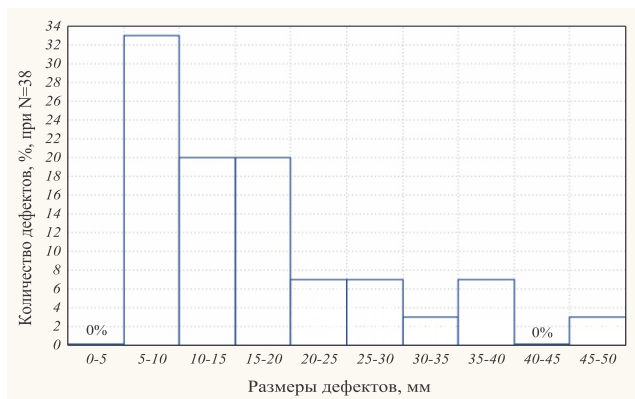
Рис. 1.6. Гистограмма распределения местных погибов элементов колонн. (Златоустовский металлургический комбинат, листопрокатный цех)

пространенные повреждения для данных конструкций можно выделить группу до 50 мм. Результаты обработки данных обследования конструкций каркаса здания Златоустовского металлургического комбината (листопрокатный цех), в данном случае элементов колонн, представлены на рис. 1.6.

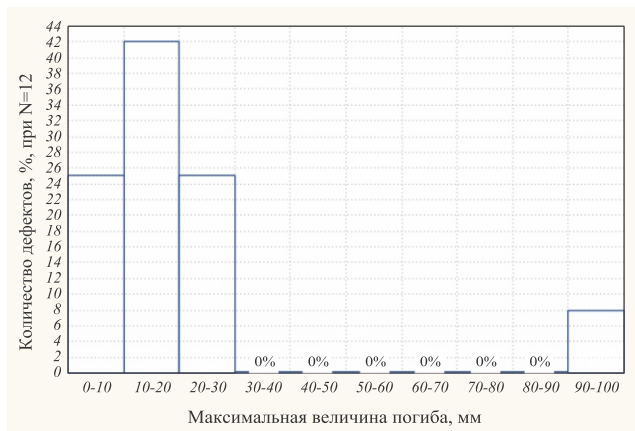
Рис. 1.7. Гистограммы плотности распределения местных погибов в элементах стропильных ферм (Златоустовский металлургический комбинат): а — при N = 12; б — при N = 29

Можно предположить, что именно сроком эксплуатации объясняется небольшое количество дефектов в элементах стропильных ферм златоустовского металлургического предприятия (рис. 1.7, а, б). Характер-

ным и для местных, и для общих погибов является распределение основного числа повреждений (92 % и 89 %) в диапазоне 0—30 мм, при этом максимальное значение повреждений (42 % и 43 %) приходится на 10—20 мм.

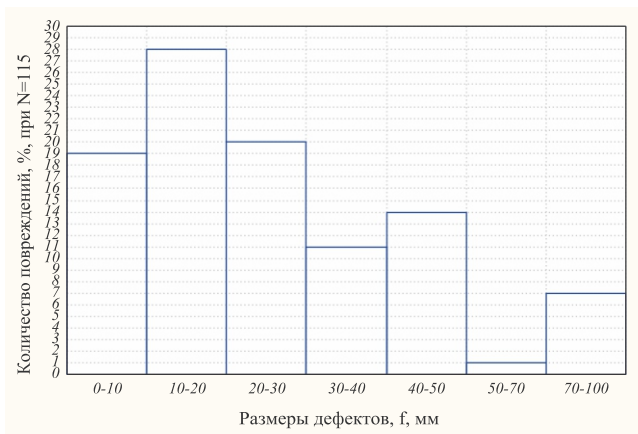
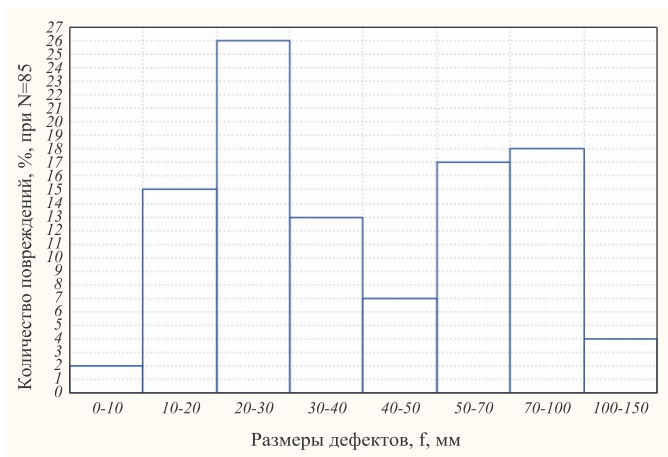
Рис. 1.9. Гистограммы распределения размеров общих погибов в элементах вертикальных связей (мартеновский цех № 1; склад заготовок обжимного цеха; склад готовой продукции ОАО «ММК»):
а — при N = 15; б — при N = 85

Величина погибов связей колеблется от 0 до 150 мм, но наибольшее количество местных повреждений — это погибы небольших размеров, до 30 мм. Для общих погибов наиболее распространенными являются размеры от 10 до 30 мм, кроме этого, 35 % обнаруженных погибов приходится на 50—100 мм.

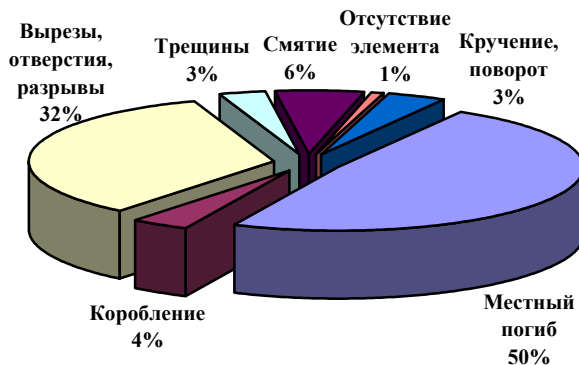
Рис. 1.10. Диаграмма распределения дефектов в элементах колонн мартеновского цеха № 1 ЗАО «СПЗ»

На рис. 1.10 представлены результаты проведенного анализа степени повреждаемости элементов колонн и частоты появления отдельных видов повреждений. Видно, что 50 % от общего числа повреждений составляют местные погибы, также большой процент (35 %) составляют нарушения целостности металла — вырезы, отверстия, разрывы и трещины. В отдельных случаях разрезы достигают 40 мм, отверстия в диаметре составляют 20—30 мм. Ослабленные вырезами, отверстиями и разрезами элементы не способны в полной мере воспринимать действительную нагрузку. Причинами возникновения данных дефектов являются прежде всего нарушения правил эксплуатации и ведения ремонтных работ. Коробление элементов (4 %) вызвано температурными технологическими воздействиями.

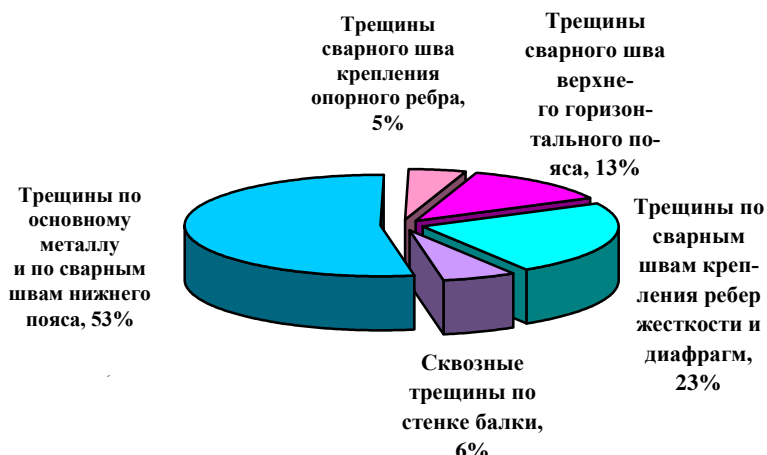
Рис. 1.14. Диаграмма зонального распределения трещин в металле и сварных швах подкрановых балок (ОПЛС ККЦ ОАО «ММК»)

На рис. 1.14 представлена диаграмма процентного распределения трещин по пяти зонам, из которой видно, что основная часть трещин в подкрановых балках — это трещины по основному металлу и сварным швам нижнего пояса 53 %, в месте изменения сечения поясов.

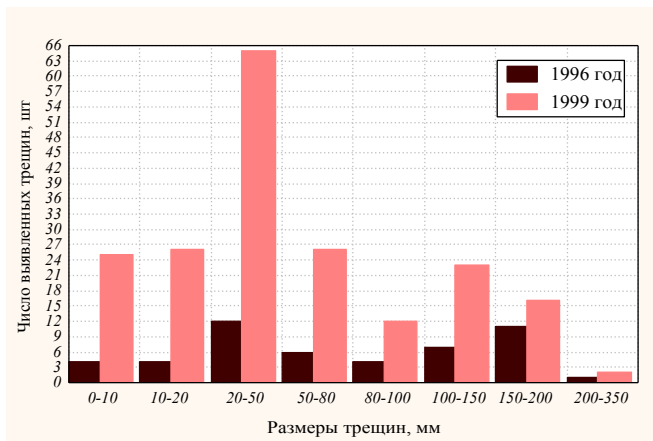
Рис. 1.15. Сравнительная гистограмма роста количества трещин в подкрановых балках (ОПЛС ККЦ ОАО «ММК»)

Обследования конструкций, проводимые в отделении подготовки литых слябов ККЦ в течение трех лет (с 1996 по 1999 гг.), дали возможность получить данные о темпе роста количества трещин в подкрановых балках в условиях агрессивного характера эксплуатации. По полученным данным была построена гистограмма роста количества трещин, представленная на рис. 1.15. Как видно из этой гистограммы, количество трещин в обследованных подкрановых балках ТОЛ ОПЛС возросло приблизительно в 4 раза. Наибольший рост количества трещин, в среднем в 5÷6 раз, произошел в диапазоне размеров от 0 до 80 мм.
